## Leckortung bei Schwimmbad

Neubau in Niederrohrdorf  
Auftrag durch Poolbauer

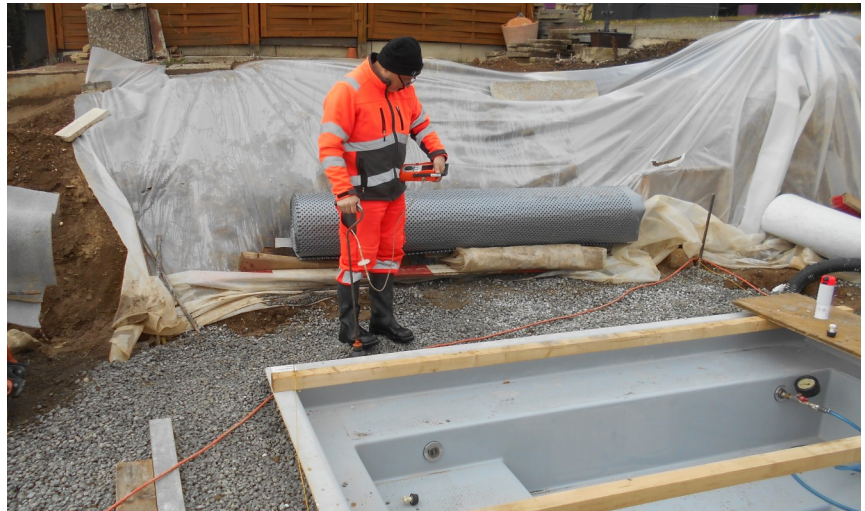
Auf den neu verlegten Pool-Leitungen wurde bei der Druckprobe auf zwei Kreisen Druckverlust festgestellt.
