## Leckortung bei Schwimmbad

Neubau in Niederrohrdorf  
Auftrag durch Poolbauer

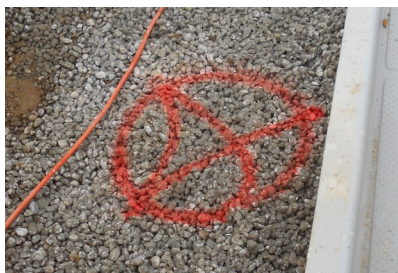
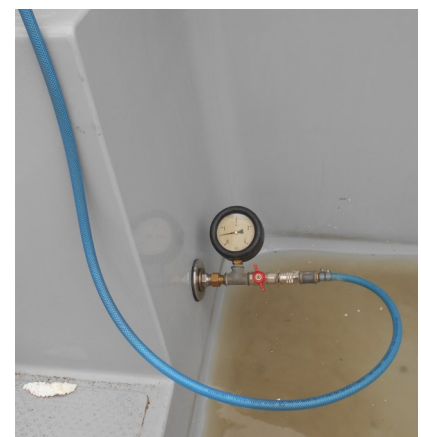
Auf den neu verlegten Pool-Leitungen wurde bei der Druckprobe auf zwei Kreisen Druckverlust festgestellt.

Das Schwimmbad befand sich noch in Bau und die Leitungen waren noch nicht in Betrieb. Eine Ortung über Geräuschmessung konnte nicht durchgeführt werden. Deshalb wurde das Gasspürverfahren angewendet. Dabei wurde ein spezielles Gasgemisch in die Leitung eingespiert. Mit dem Gasetektor - einem hochempfindlichen Gaskonzentrationsmessgerät - wurde das Gas an der Oberfläche aufgespürt. Hier war ein schnelles und systematisches Messen an der Oberfläche wichtig. An zwei unterschiedlichen Orten konnten schadhafte Stellen in den Leitungen geortet werden.
